ДОБРОВОЛЬНЫЕ СРАВНИТЕЛЬНЫЕ ПОЛЕВЫЕ ИСПЫТАНИЯ МАТЕРИАЛОВ ДЛЯ ГОРИЗОНТАЛЬНОЙ ДОРОЖНОЙ РАЗМЕТКИ 2017 – 2018 г.г.

ИТОГОВЫЙ ОТЧЁТ ЭТАП 3.5

РЕЗУЛЬТАТЫ ЭКСПЛУАТАЦИОННОЙ ОЦЕНКИ КОНТРОЛЬНЫХ ЛИНИЙ ЧЕРЕЗ ВОСЕМНАДЦАТЬ МЕСЯЦЕВ ПОСЛЕ НАНЕСЕНИЯ

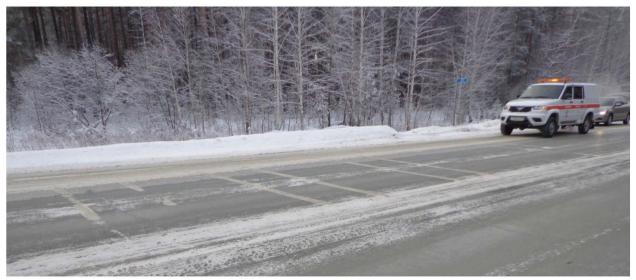
Рисунок 2. Внешний вид участка СПИ 2017-2018 на автомобильной дороге Р-255 на участке Северного обхода г. Новосибирск км 21 (с асфальтобетонным покрытием)

Наличие снежно-ледяных отложений у кромки проезжей части за пределами краевой линии 1.2 в местах обозначения (нумерации) контрольных линий не позволил произвести фотосъёмку их общего вида.

Внешний участков СПИ 2017-2018 в день проведения эксплуатационного контроля приведён на рисунках 2 - 4.

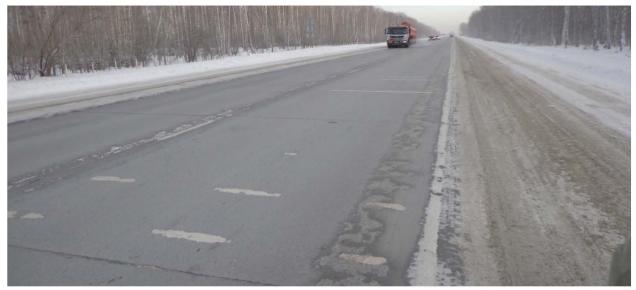
Рисунок 3. Внешний вид участка СПИ 2017-2018 на автомобильной дороге Р-255 на участке Северного обхода г. Новосибирск км 29 (с цементобетонным покрытием)

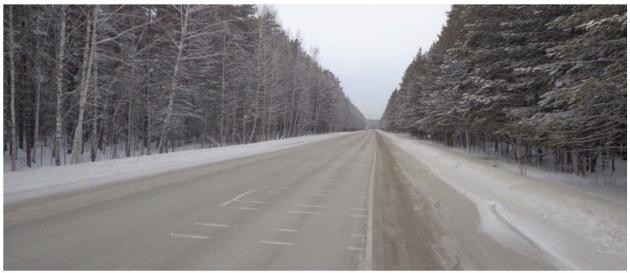
Рисунок 4. Внешний вид участка СПИ 2017-2018 на автомобильной дороге К-12 «Новосибирск – Томск» км 30 (с асфальтобетонным покрытием)
